ÖSSZEFOGLALÓ JELENTÉS

a villamosság biztonságának célvizsgálatáról

(2013. szeptember 01. - október 15.)

Budapest, 2013. december

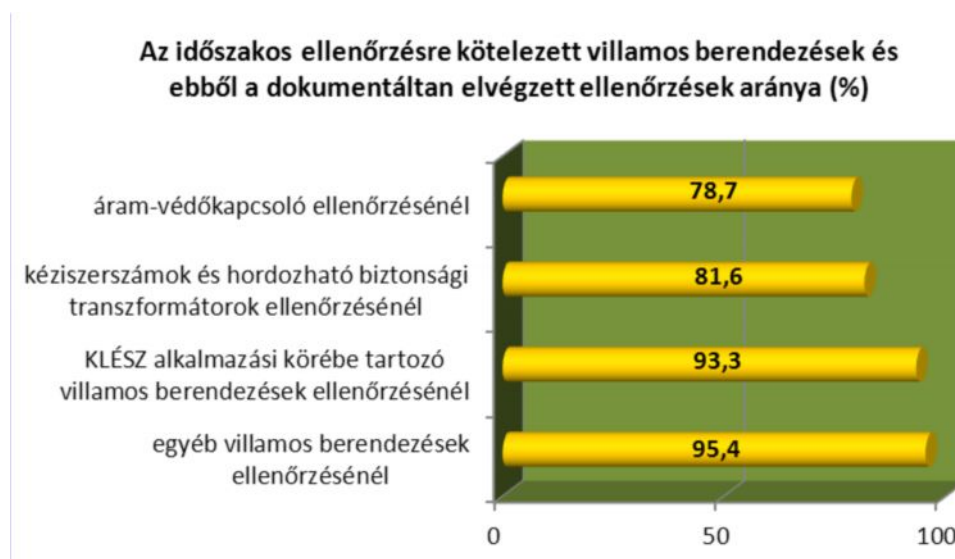
11. ábra

A **11. ábrán** látható, hogy a fenti időszakos ellenőrző vizsgálatok hány százaléka történt meg dokumentáltan.

A grafikonból látható, hogy az ellenőrzést végzők a 3 évenkénti szabványossági felülvizsgálatok és a KLÉSZ alkalmazási körébe tartozó villamos berendezések ellenőrzése esetében tettek legnagyobb mértékben eleget dokumentálási kötelezettségüknek.

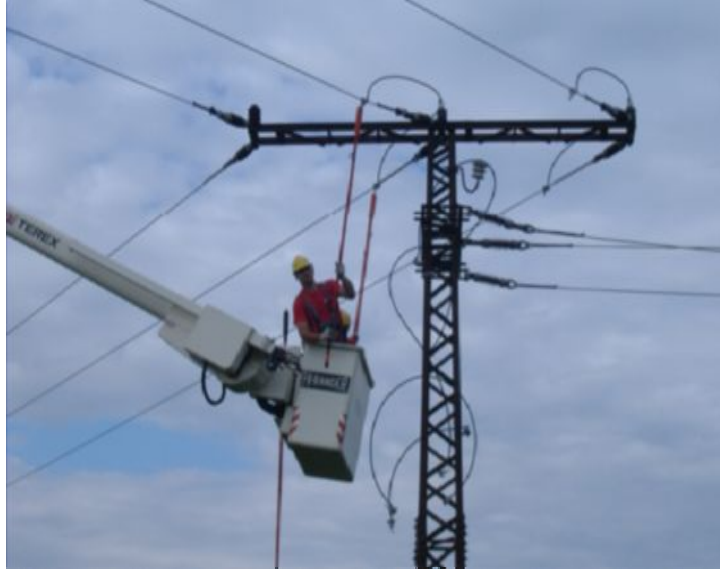
1.)

A munkavégzéshez a szigetelt és bevizsgált munkaeszközök, védőeszközök, és a villamosan elszigetelt kivitelű kosárral szerelt személyemelő is rendelkezésre állt.

A munkaterületen lévő személyek FAM tevékenységből igazoltan vizsgázott hálózatszerelők voltak. A dolgozók mindegyike az alapszakmájukon túl az emelő berendezések kezeléséhez szükség kezelői engedéllyel is rendelkezett. A kapcsolási műveletek a helyszínen dokumentáltak voltak, konkrét műveleti utasítással rendelkeztek.

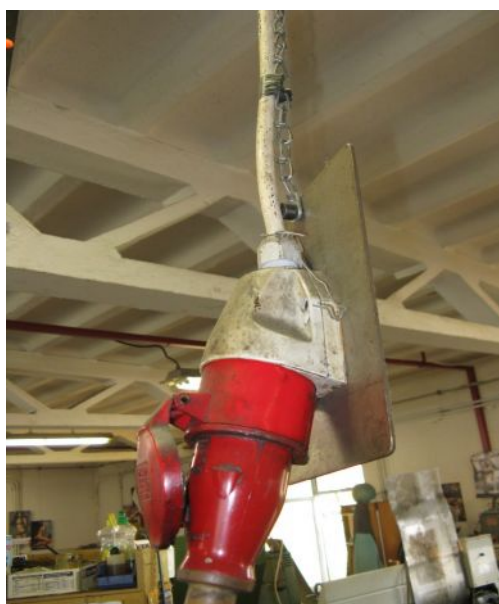
2.)

Húzó igénybevétel elleni tehermentesítés

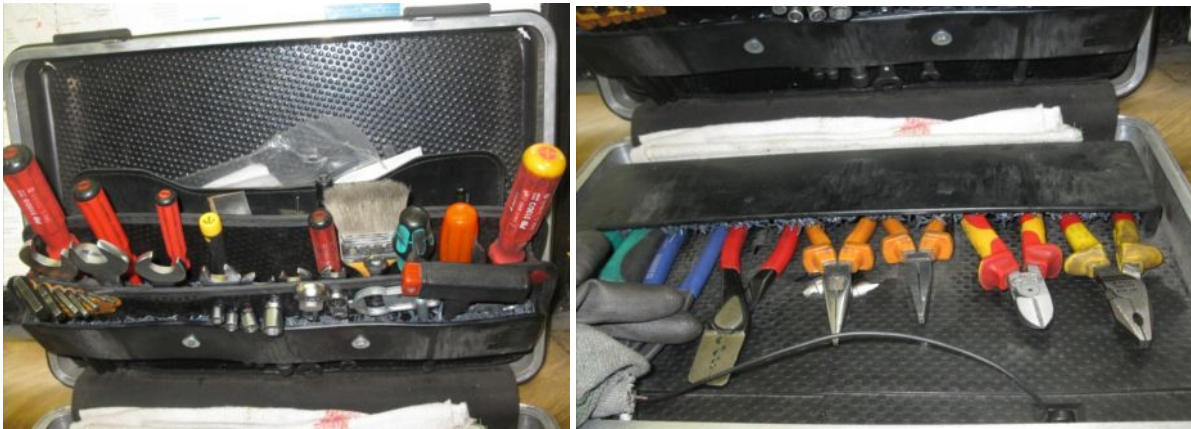
3.)

A megfelelő munkaeszközök biztosítottak voltak.

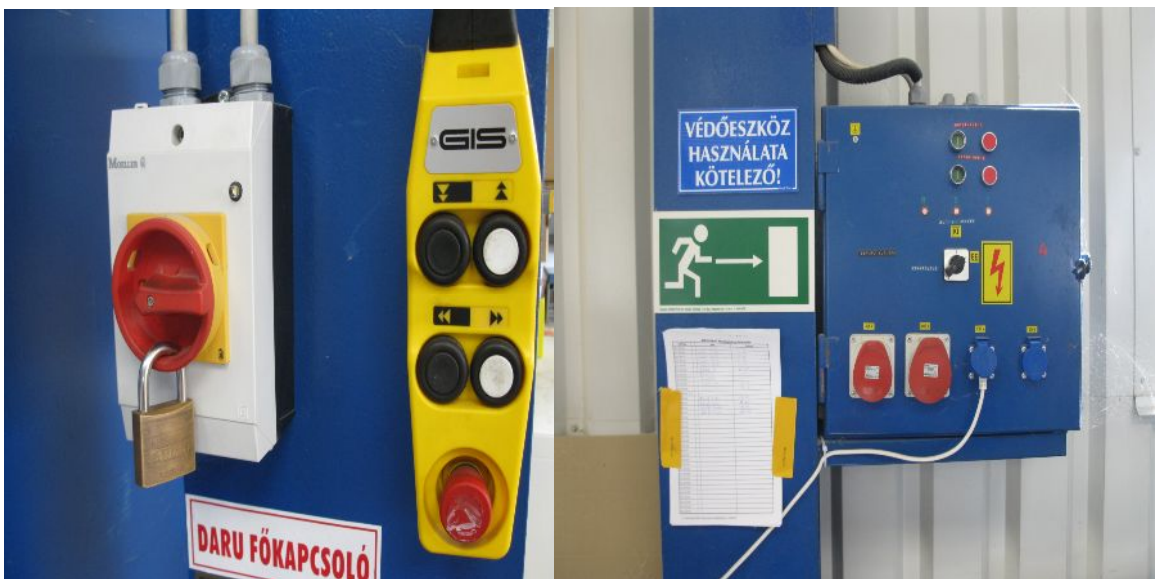
4.)

A villamos kapcsolószekrények kezelőelmeit és visszajelző lámpáit megfelelő feliratozásokkal ellátták. A kapcsolószekrényeken az áramütés veszélyére figyelmeztető jelöléseket elhelyezték. A telephelyen korábban üzemeltetett villamos futómacskás daru főkapcsolója kikapcsolt állapotban, lakattal le volt zárva, így az illetéktelenek által történő használatot megakadályozták. A menekülési utakat, vészkijáratokat megfelelően jelölték.

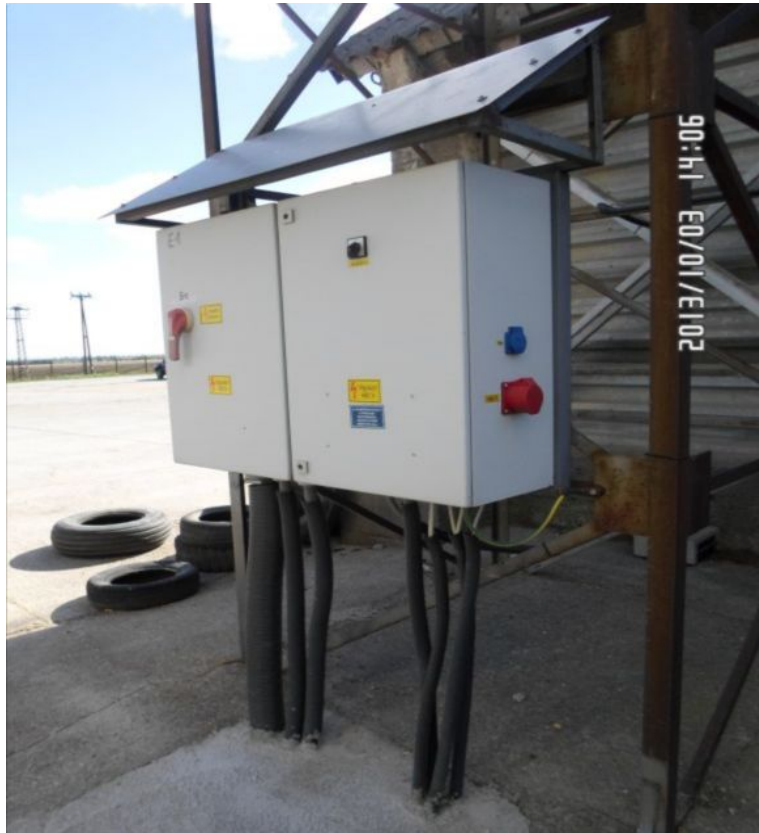
5.)

Előírásoknak megfelelően kialakított szabadtéri kapcsolószekrény

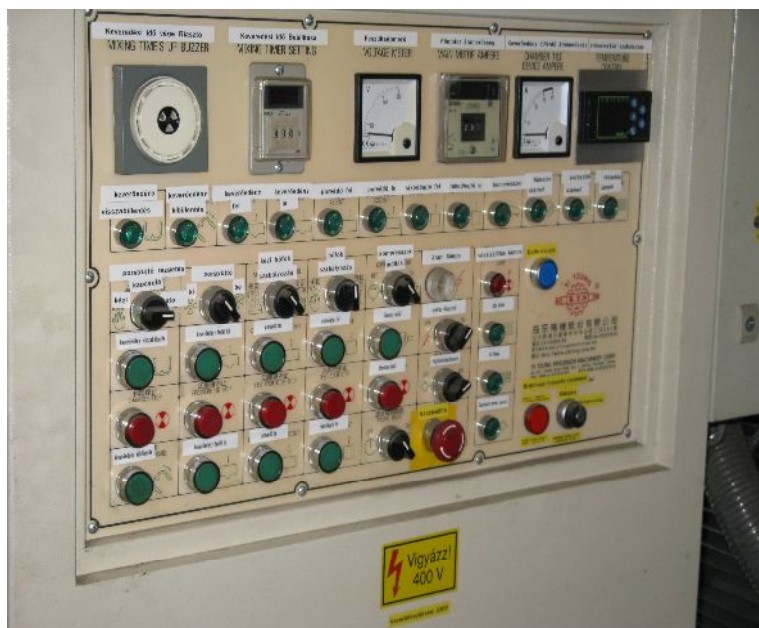
6.)

Előírásoknak megfelelően kialakított kapcsoló-vezérlő szekrény

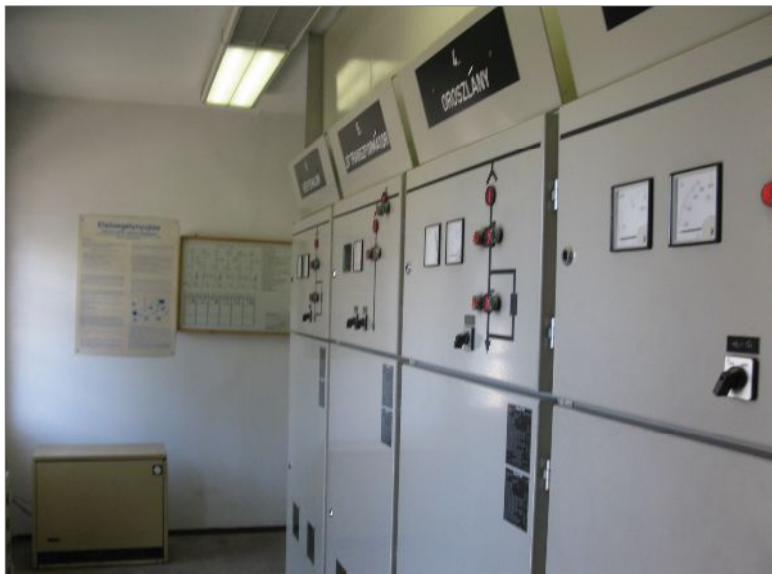
7.)

A zárt kapcsolótérben a cellák és a kezelőszervek és azok jelölése megfelel az előírásoknak, továbbá szemben a falon található a kifüggesztett „Áramút terv”.

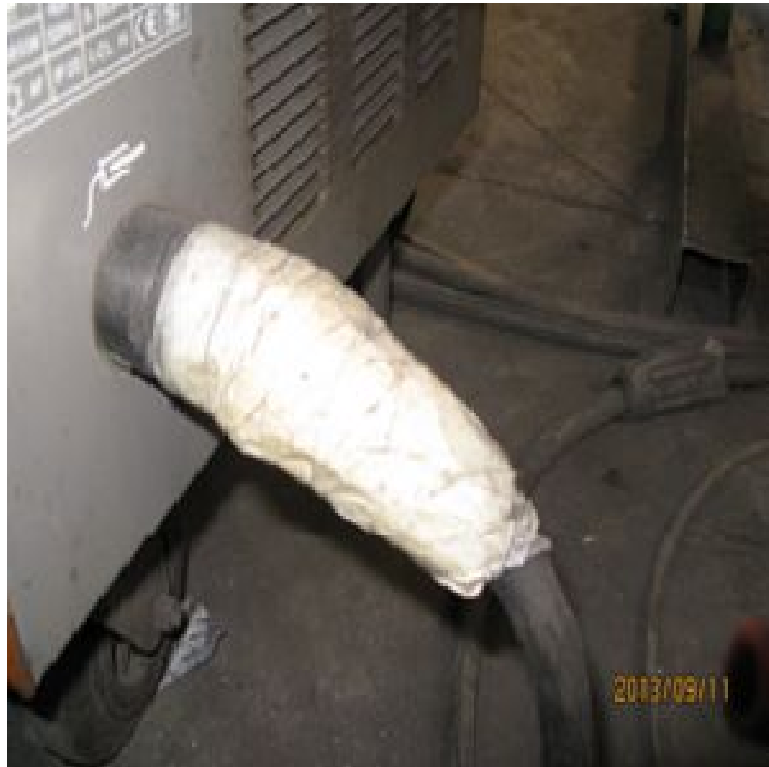
1.)

A telepített hegesztő munkahelyen lévő hegesztő berendezés munkakábele sérült, és ragasztószalaggal javított.

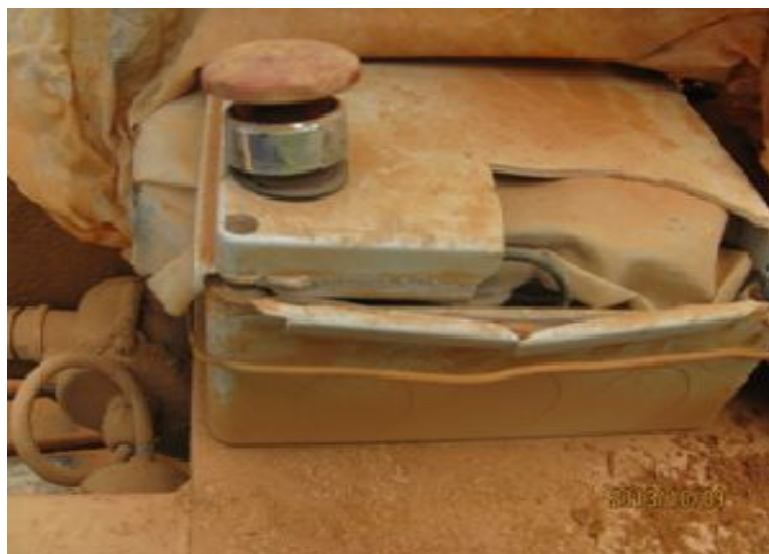
2.)

A munkaterületen található téglavágó gép vészleállító berendezésének villamos kapcsolódoboza törött.

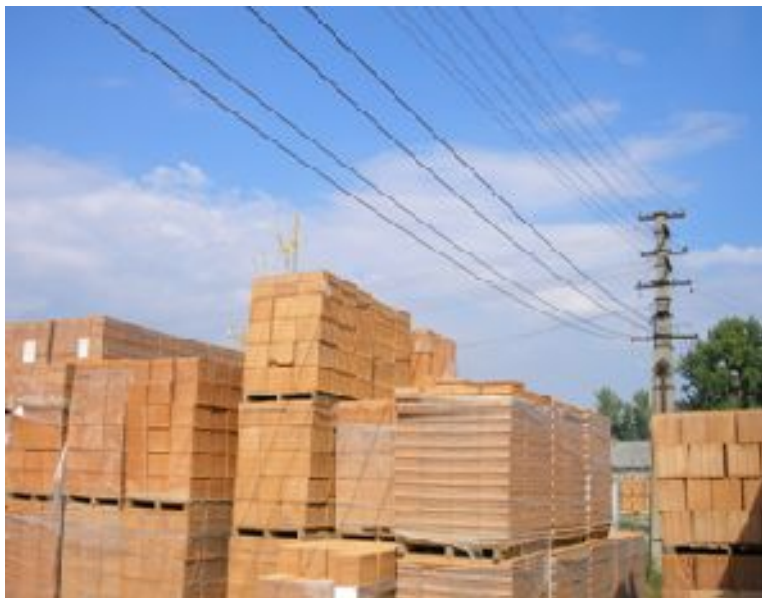
3.)

Villamos szabadvezeték alatti sávban anyagot tároltak.

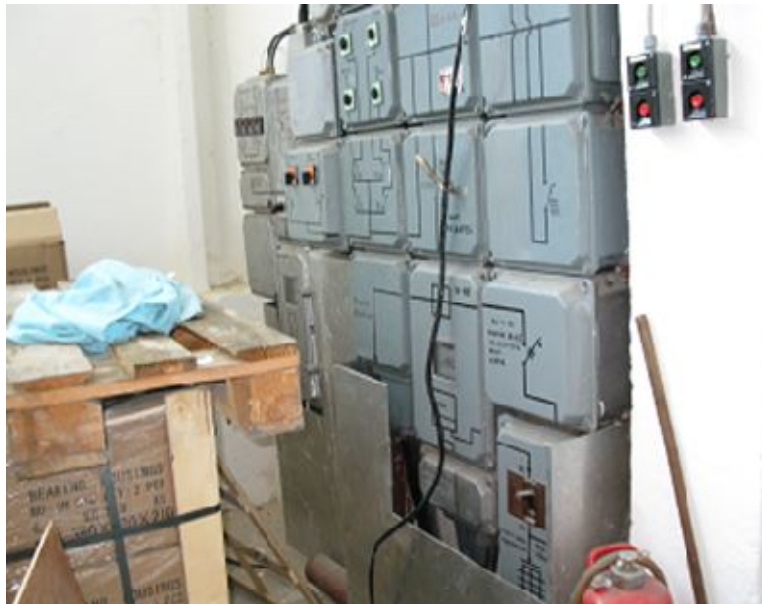
5.)

A villamos kapcsoló és elosztó szekrény táphálózati leválasztása nem felelt meg az előírásoknak. Az elosztószekrény különböző anyagokkal el lett torlaszolva.

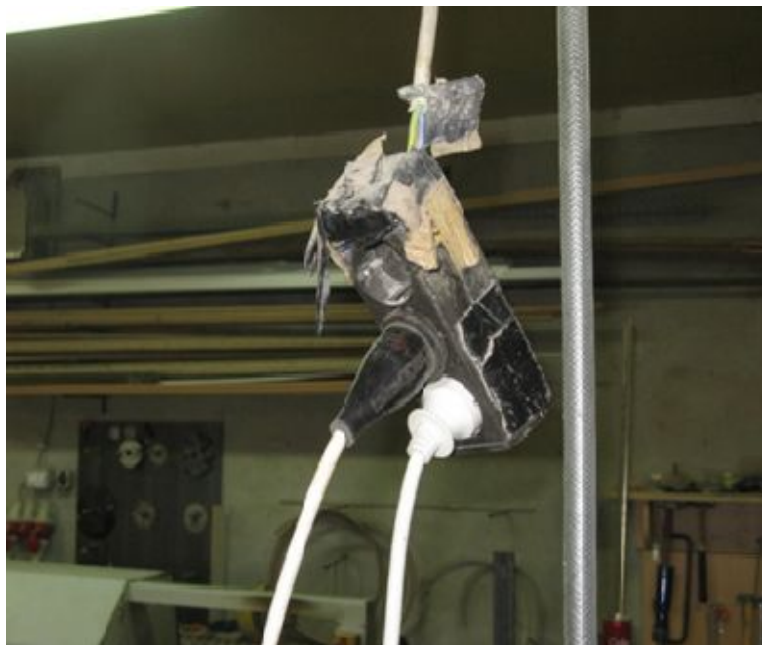
6.)

A villamos hosszabbító kábelének köpenyszigetelése hiányzott, a dugaszoló aljzat sérült, a vezetékek és villamos kötések húzó igénybevételnek voltak kitéve.

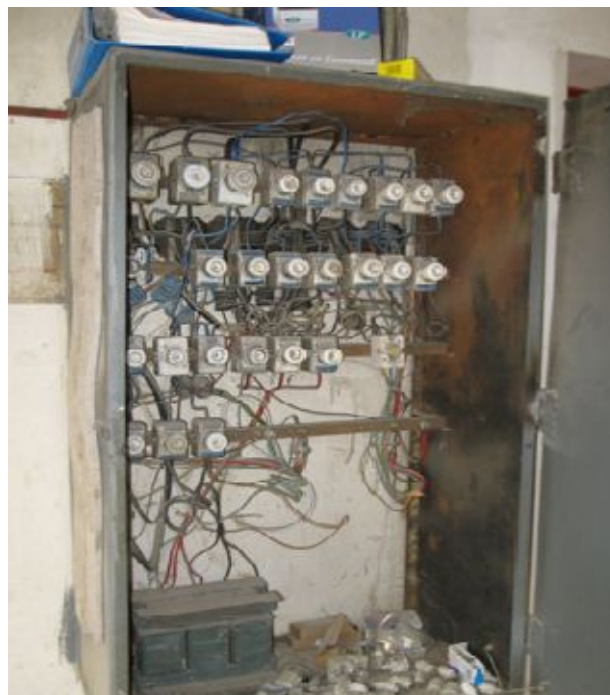
8.)

A kapcsolószekrény ajtaja nincs bezárva, az ajtó felső zsanérja le van szakadva.

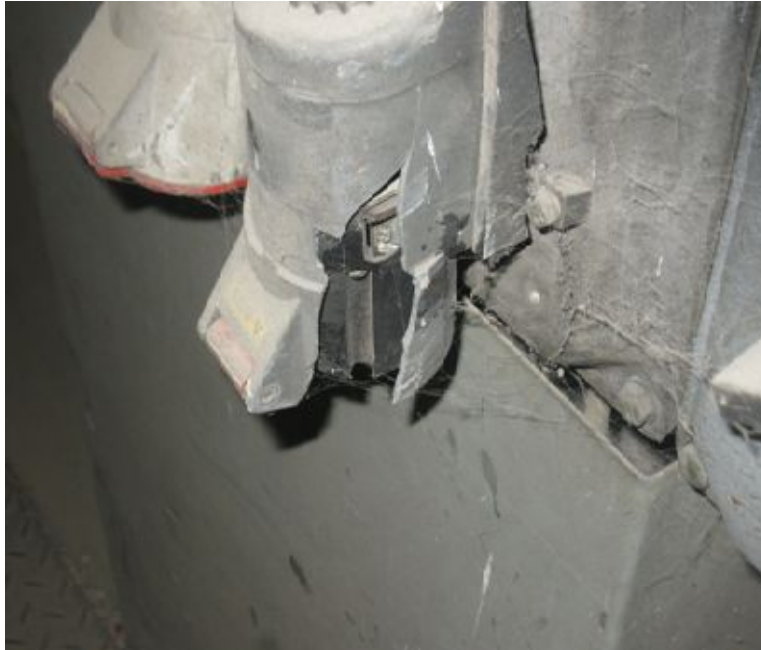
9.)

Használatban lévő 400V-os dugaszoló aljzat műanyag burkolata törött, a villamosan aktív részek érinthetők.

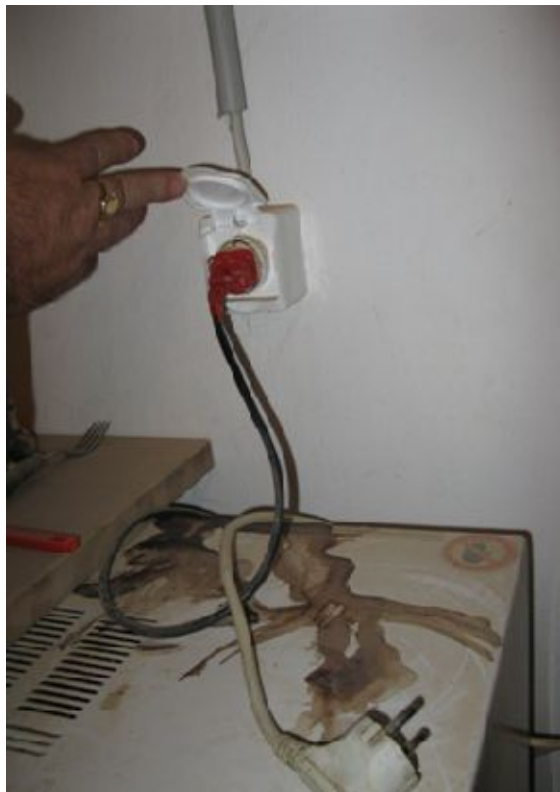
10.)

A 230 V-os dugaszoló villa két fele szigetelőszalaggal van összefogva.
